宁夏银川市西夏区套门沟 5 号建筑石料用灰岩矿

水土保持设施验收报告

建设单位：银川市西夏区开山石料厂

编制单位：宁夏非金属矿工业有限公司

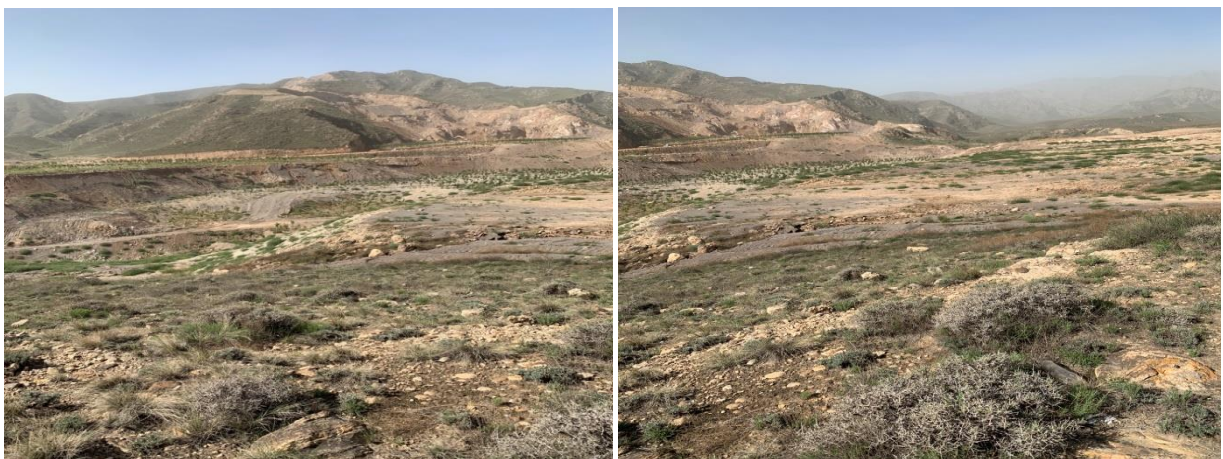
图 1-1 地形地貌

区域范围包括贺兰山地、山前洪积扇、黄河冲积平原和黄河河道四大地貌单元。其中，中卫区域内，贺兰山地近似东西走向，以低山丘陵为主，分布于照壁山至胜金关及太阳梁一带，海拔高度 1420~1526m，山前洪积扇长度较短。南部冲积平原主要为黄河阶地，南北宽 3~11km，东西长 75km，自西向东倾斜，海拔高度 1197~1230m 之间，坡降 1/1000 以下。

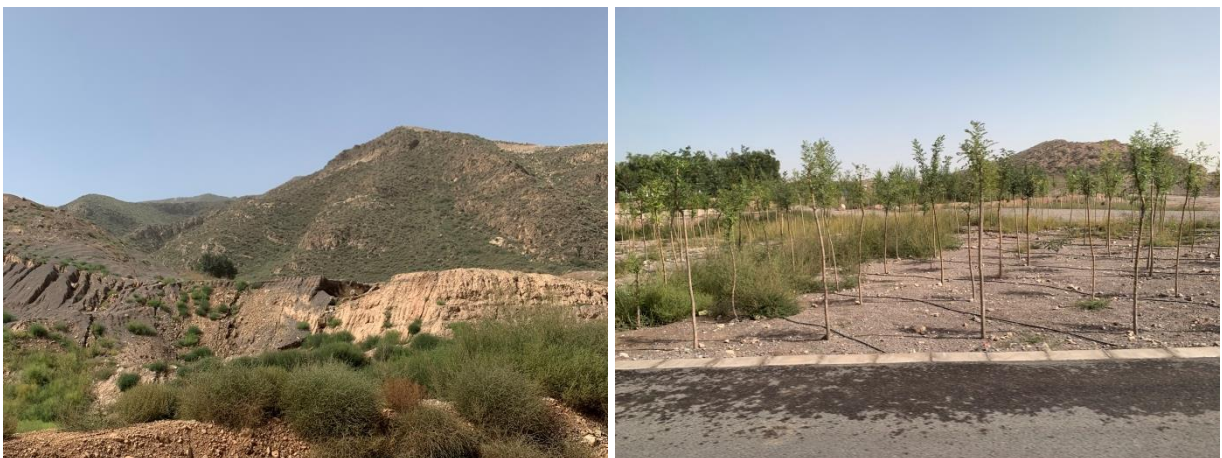
图 1-2 项目区植被

植被主要有强旱生丛生小禾草如短花针茅、戈壁针茅、沙生针茅、细弱隐子草。强旱生的小半灌木有刺旋花、著状亚菊，牛枝子、狗尾草、糜子，与荒漠共有的灌木有红砂和珍珠等。人工疏林以刺槐、国槐和沙枣灌丛为主。
