宁夏银川市西夏区套门沟 5 号建筑石料用灰岩
矿建设项目

水土保持监测总结报告

建设单位：银川市西夏区开山石料厂

编制单位：宁夏非金属矿工业有限公司

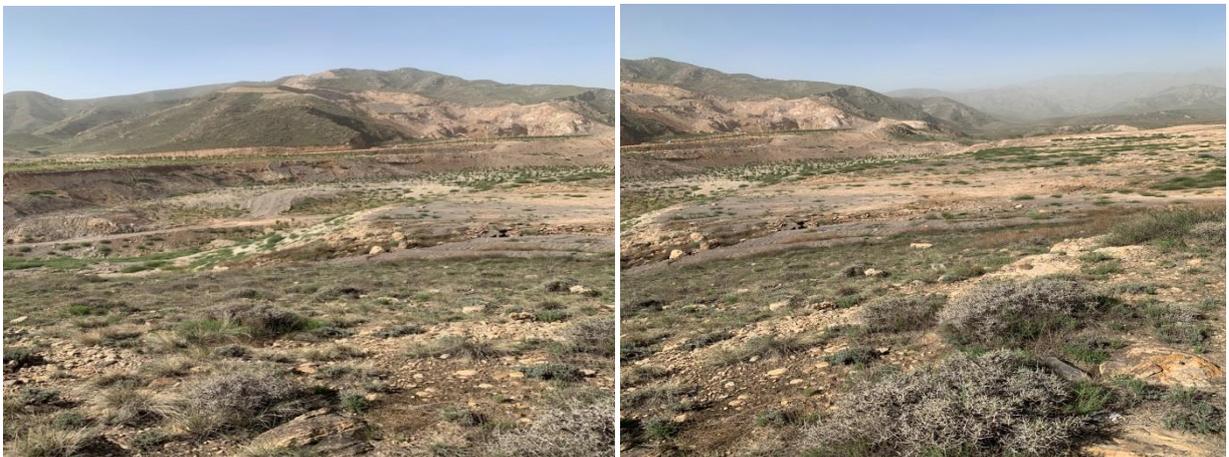
图 1-1 地形地貌

区域范围包括贺兰山地、山前洪积扇、黄河冲积平原和黄河河道四大地貌单元。其中，中卫区域内，贺兰山地近似东西走向，以低山丘陵为主，分布于照壁山至胜金关及太阳梁一带，海拔高度 1420~1526m，山前洪积扇长度较短。南部冲积平原主要为黄河阶地，南北宽 3~11km，东西长 75km，自西向东倾斜，海拔高度 1197~1230m 之间，坡降 1/1000 以下。

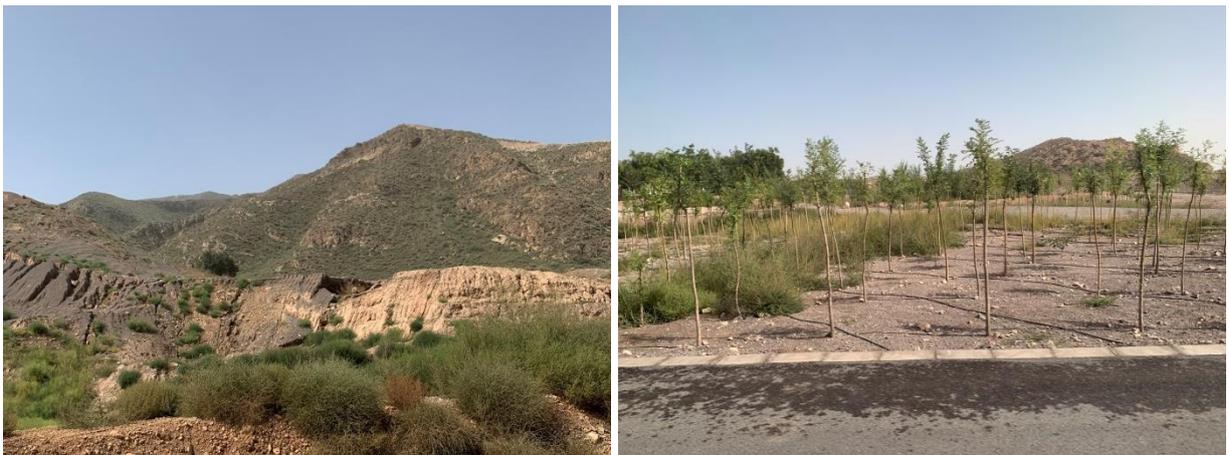
图 1-2 项目区植被

植被主要有强旱生丛生小禾草如短花针茅、戈壁针茅、沙生针茅、细弱隐子草。强旱生的小半灌木有刺旋花、著状亚菊，牛枝子、狗尾草、糜子，与荒漠共有的灌木有红砂和珍珠等。人工疏林以刺槐、国槐和沙枣灌丛为主。
