盐池县安鑫达建材有限公司冯记沟乡冯记台二
矿建筑用砂（露天）建设项目

水土保持设施验收报告

建设单位：盐池县安鑫达建材有限公司

编制单位：宁夏非金属矿工业有限公司

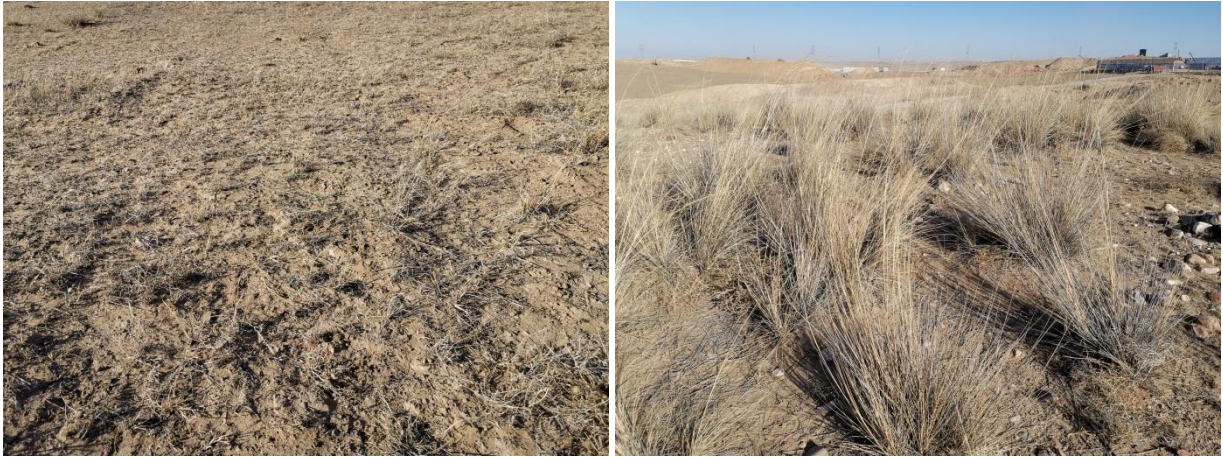
图 1-1 项目区植被

项目区植被类型主要为干旱草原植被, 天然植被主要是适应当地干旱生境的灌草群落, 以旱生化的植物种类为特征, 长芒草、短花针茅、白草、猫头刺、狗尾草、柠

条等是该区域最有代表性的植物。人工植物有杨树、旱柳、刺槐等。近年来，随着自治区实施封山禁牧，该区域天然草场植被得到了有效恢复，林草覆盖率在 30%左右。
