前 言

2023年4月，宁夏京盛煤业有限责任公司委托宁夏煤矿设计研究院有限责任公司编制完成《宁夏京盛煤业有限责任公司京盛煤矿改扩建工程可行性研究报告》。

改扩建工程项目进行安全预评价。我公司按照《煤矿建设项目安全预评价实施细则》（AQ1095-2014）、《安全评价通则》（AQ8001-2007）、《安全预评价导则》（AQ8002-2007）及《煤矿安全评价导则》（煤安监技装字[2003]114号文）等相关规定，根据《宁夏京盛煤业有限责任公司京盛煤矿改扩建工程可行性研究报告》和建设单位提供的其他有关资料，结合项目特点，运用多种评价方法对该项目的危险、有害因素进行了识别分析，并对其危害程度进行了评价，提出了有针对性的对策措施，编制了《宁夏京盛煤业有限责任公司京盛煤矿改扩建工程项目安全预评价报告》。

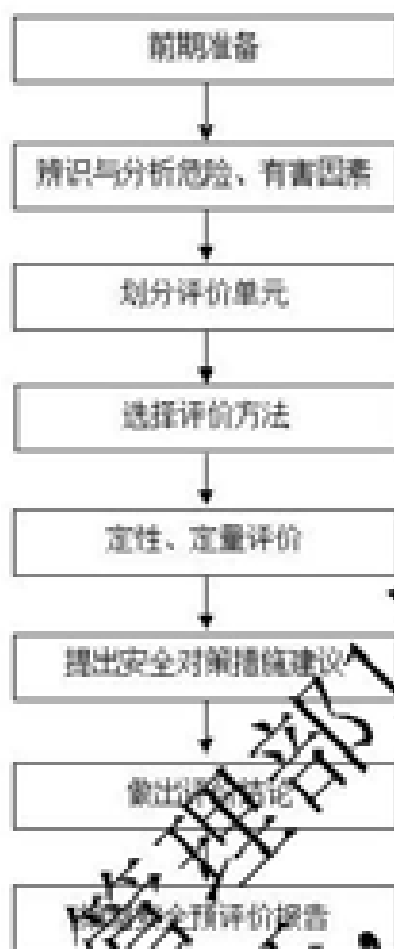
图 1-4 安全预评价工作程序图

本次安全预评价工作程序如图1.3-1所示。评价工作大体可分为三个阶段：第一阶段为准备阶段，主要收集有关资料，进行初步的工程分析和危险、有害因素识别，划分评价单元，选择评价方法；第二阶段为实施评价阶段，对工程安全情况进行类比调查，运用合适的评价方法进行定性及定量分析，提出对策与建议，得出预评价结论；第三阶段为报告书的编制阶段，主要是汇总前两阶段所得到的各种资料数据，综合分析提出结论与建议，完成预评价报告书的编制。

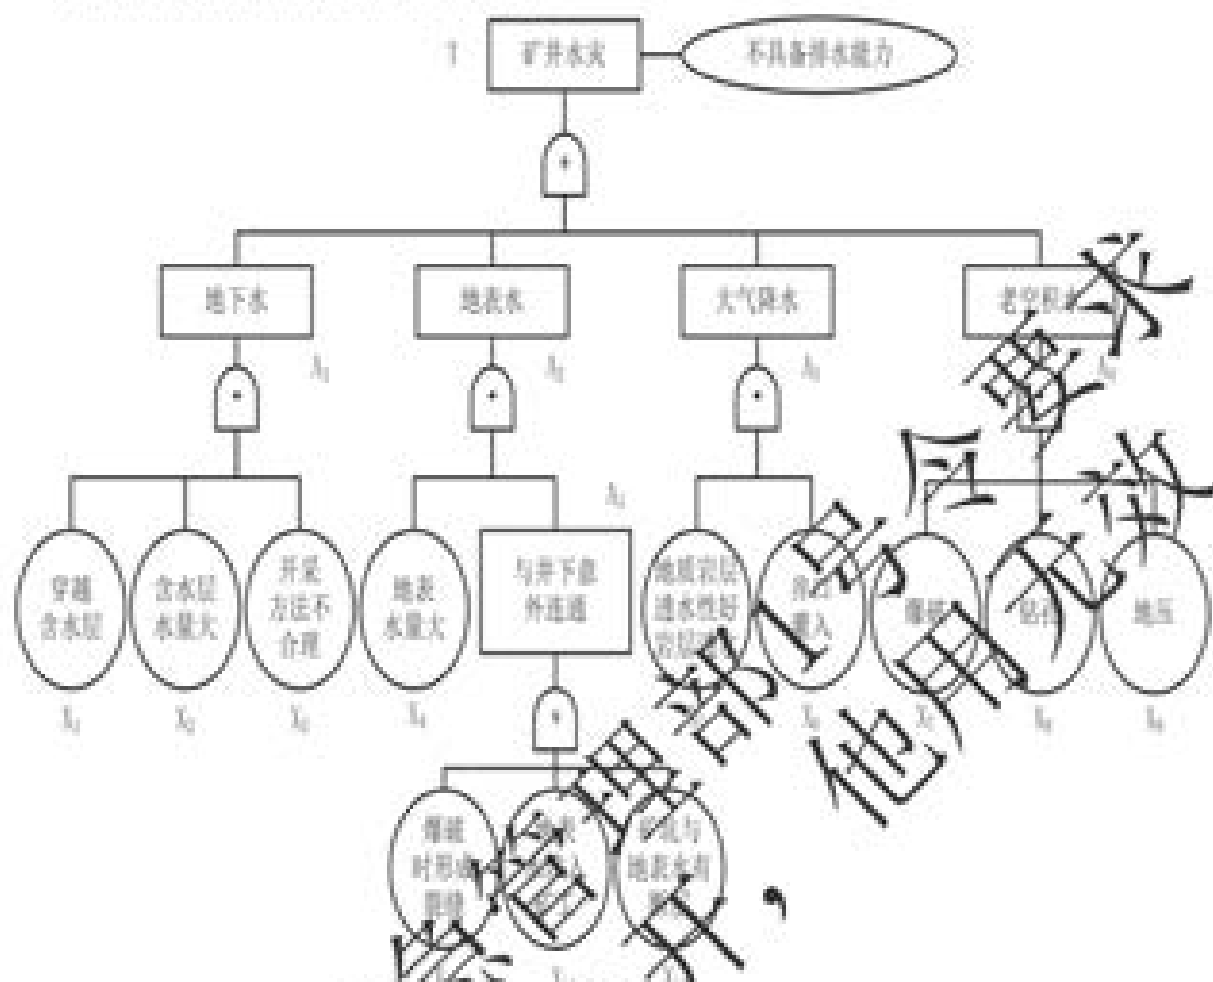
图4.8-1 井下突水事故树

考虑到矿井各种充水因素可能会造成采掘过程中突水事故，因此采用事故树分析方法对其发生的可能途径和应采取的措施进行分析。

1、井下突水事故树如图4.8-1所示。

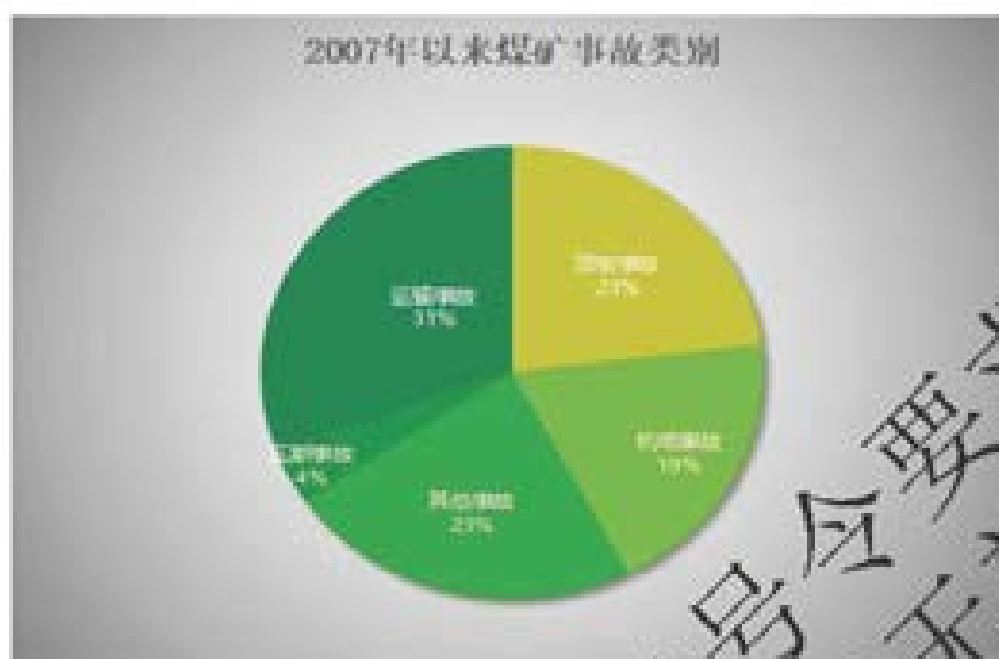
图 5.1-2 2007 年以来宁东基地煤矿事故分类图

按照事故类别统计，2007 年以来，宁东基地辖区煤矿发生运输事故 9 起，死亡 10 人；发生顶板事故（含涉险事故）4 起，死亡 5 人；发生机电事故 6 起，死亡 6 人；发生瓦斯事故（注氮窒息事故）1 起，死亡 2 人；发生其他事故 6 起，死亡 7 人。
