2022年9月，宁夏京盛煤业有限责任公司委托宁夏煤矿设计研究院有限责任公司编制完成《宁夏京盛煤业有限责任公司京盛煤矿改扩建工程可行性研究报告》。

受宁夏京盛煤业有限责任公司的委托，宁夏安普安全技术咨询有限公司对京盛煤矿改扩建工程项目进行安全预评价。我公司按照《煤矿建设项目安全预评价实施细则》（AQ1095-2014）、《安全评价通则》（AQ8001-2007）、《安全预评价导则》（AQ8002-2007）及《煤矿安全评价导则》（煤安监技装字[2003]114号文）等相关规定，根据《宁夏京盛煤业有限责任公司京盛煤矿改扩建工程可行性研究报告》和建设单位提供的其他有关资料，结合项目特点，运用多种评价方法对该项目的危险、有害因素进行了识别分析，并对其危害程度进行了评价，提出了有针对性的对策措施，编制了《宁夏京盛煤业有限责任公司京盛煤矿改扩建工程项目安全预评价报告》。

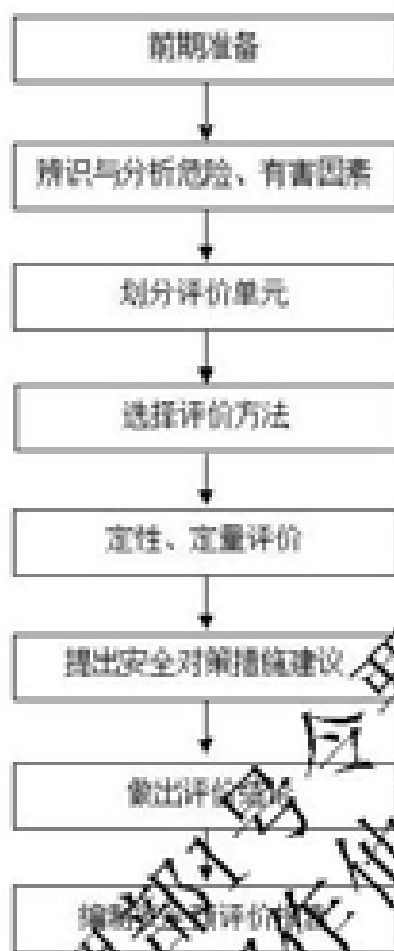
图 1.1-1 安全预评价工作程序图

本次安全预评价工作的程序如图1-1所示。评价工作大体可分为三个阶段：第一阶段为准备阶段，主要收集有关资料，进行初步的工程分析和危险、有害因素识别，划分评价单元，选择评价方法；第二阶段为实施评价阶段，对工程安全情况进行类比调查，运用合适的评价方法进行定性与定量分析，提出对策与建议，得出预评价结论；第三阶段为报告书的编制阶段，主要是将前两阶段所得到的各种资料数据，综合分析提出结论与建议，完成预评价报告书的编制。

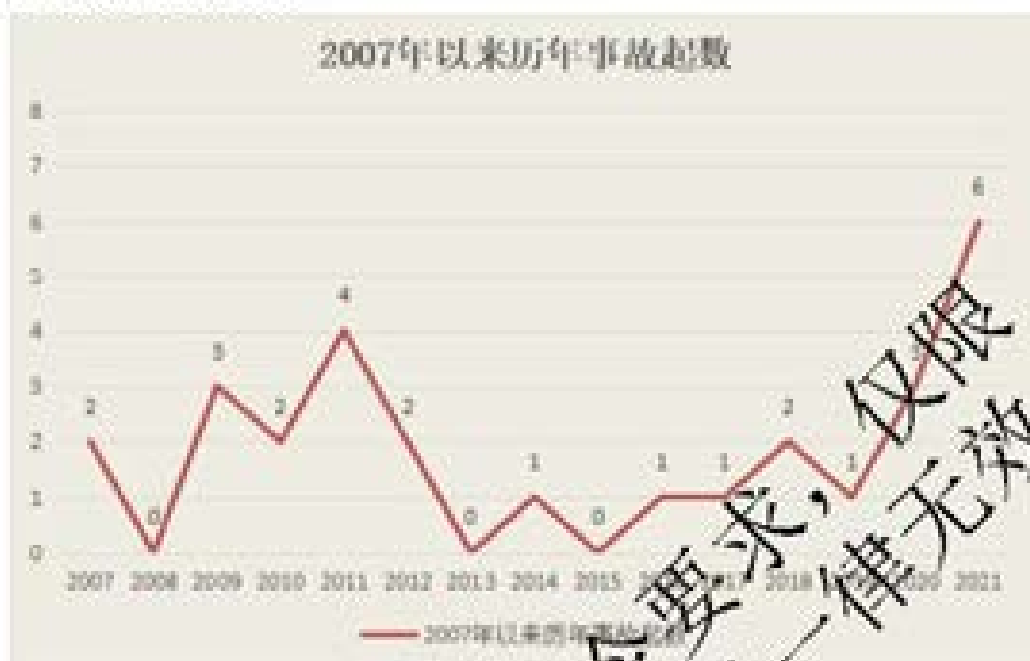
图 5.1-1 2007 年以来宁东基地煤矿历年事故起数折线图

按照事故类别统计，2007 年以来，宁东基地辖区煤矿发生运输事故 9 起，死亡 10 人；发生顶板事故（含涉险事故）6 起，死亡 5 人；发生机电事故 6 起，死亡 6 人；发生瓦斯事故（注氮窒息事故）1 起，死亡 2 人；发生其他事故 6 起，死亡 7 人。
